KULTŪROS PAVELDO OBJEKTO BŪKLĖS PATIKRINIMO AKTAS

2020 12 07 Nr. 215

1. Žemosios Panemunės dvaro sodybos fragmentų rūmai
2. Unikalus kodas Kultūros vertybių registre (u.k. 38851)
3. Nekilnojamojo kultūros paveldo vertinimo tarybos akto patvirtinimo data ir numeris (jei aktas patvirtintas) - Dėl teisinės apsaugos suteikimo. 2015-10-26; Nr: KPD-AV-879;
4. Adresas: Žemosios Panemunės mstl., Kalno g. 5, Kriūkų sen., Šakių rajono sav.
5. Valdytojas – privatus
(vardas, pavardė, gyv. vieta, tel. numeris/juridinio asmens pavadinimas, teisinė forma, buveinė, kodas, tel. numeris)
6. Paskelbtas ar nepaskelbtas saugomu kultūros paveldo objektu. Registrinis, regioninio reikšmingumo 2015-10-27
7. Ankstesnio būklės patikrinimo akto data ir numeris: 2019 11 04, Nr. 298

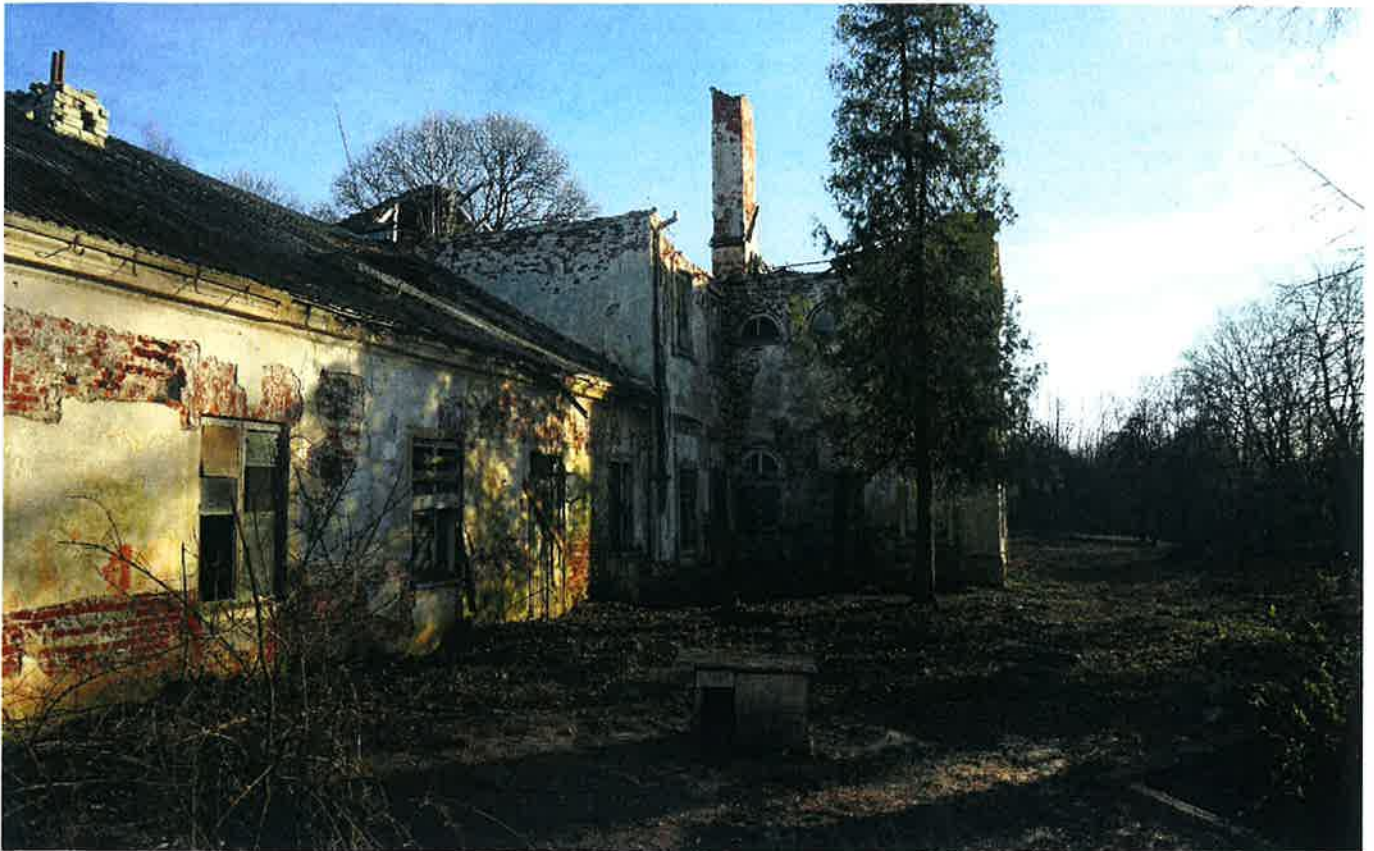
1. Pastato viduje fragmentais ardomos grindys, atliekami kasinėjimai 11-15 nuotraukos.
2. Savavališkai iškirsti saugomi želdiniai 2, 3, 4 (4a.), 5, 20(20 a.)

2. Pietvakarinė pastato dalis.

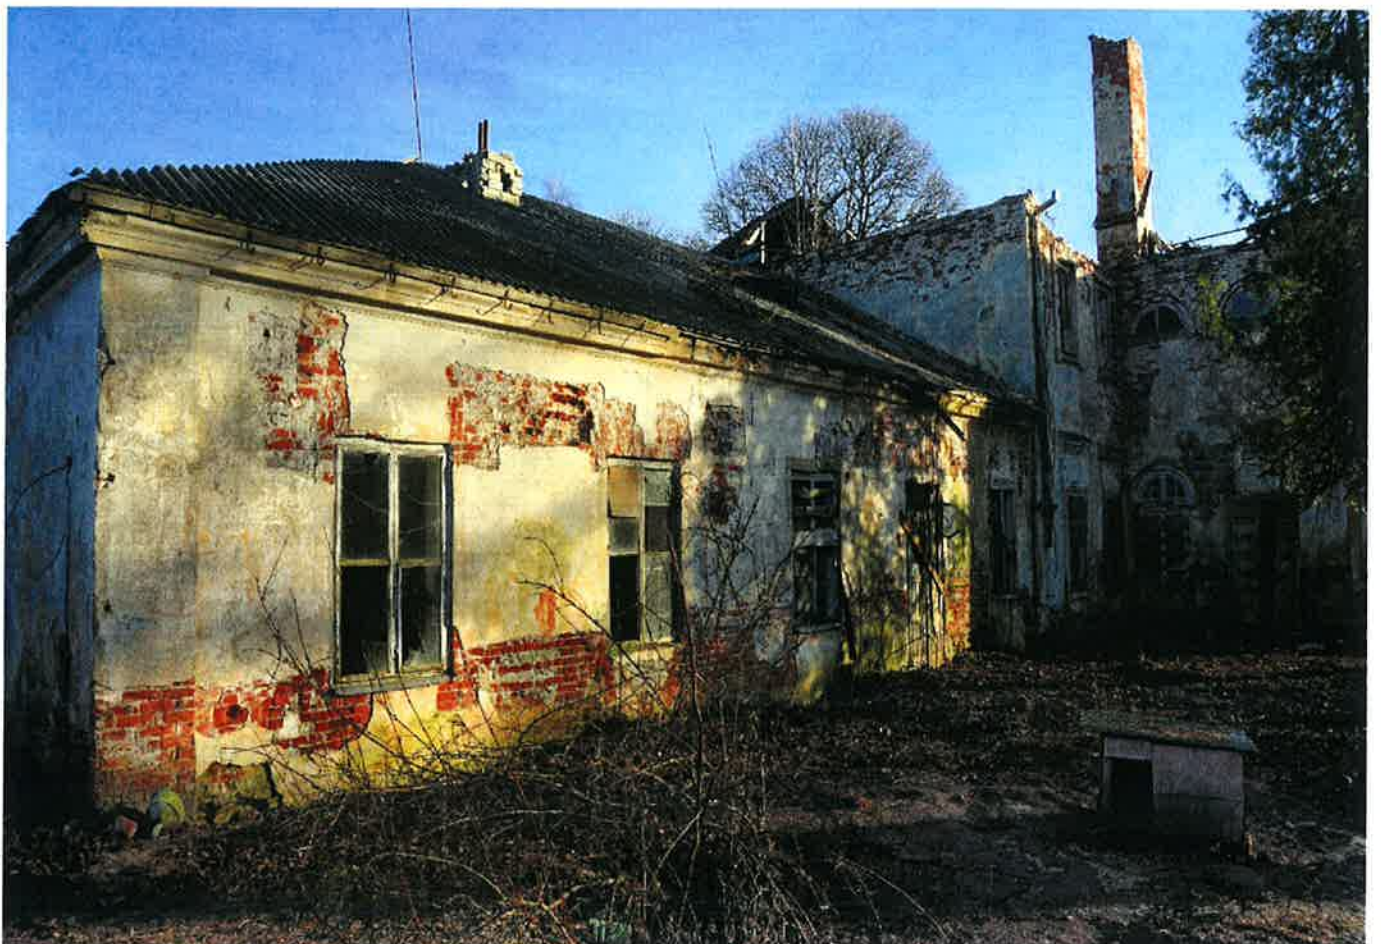
3. Pietvakarinė pastato dalis.

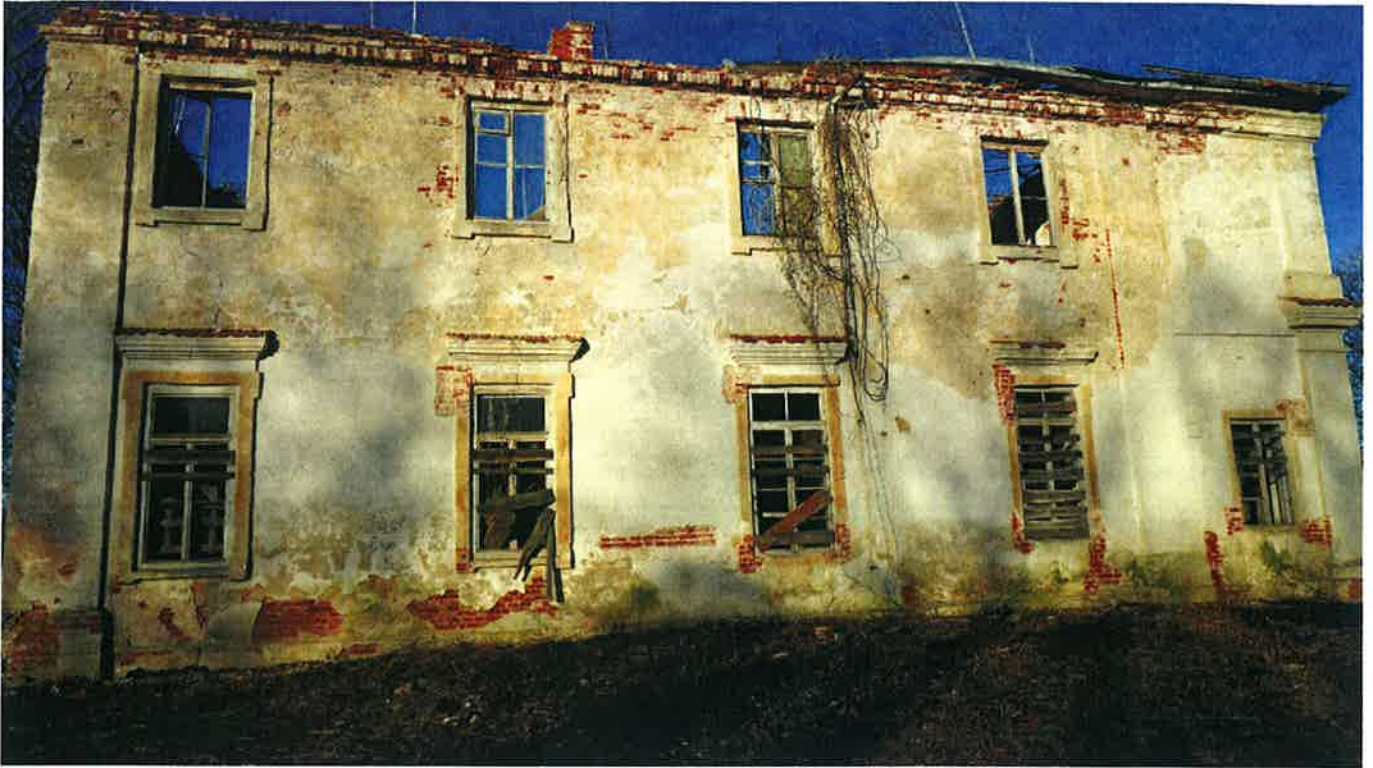
4. Šiaurinė pastato dalis

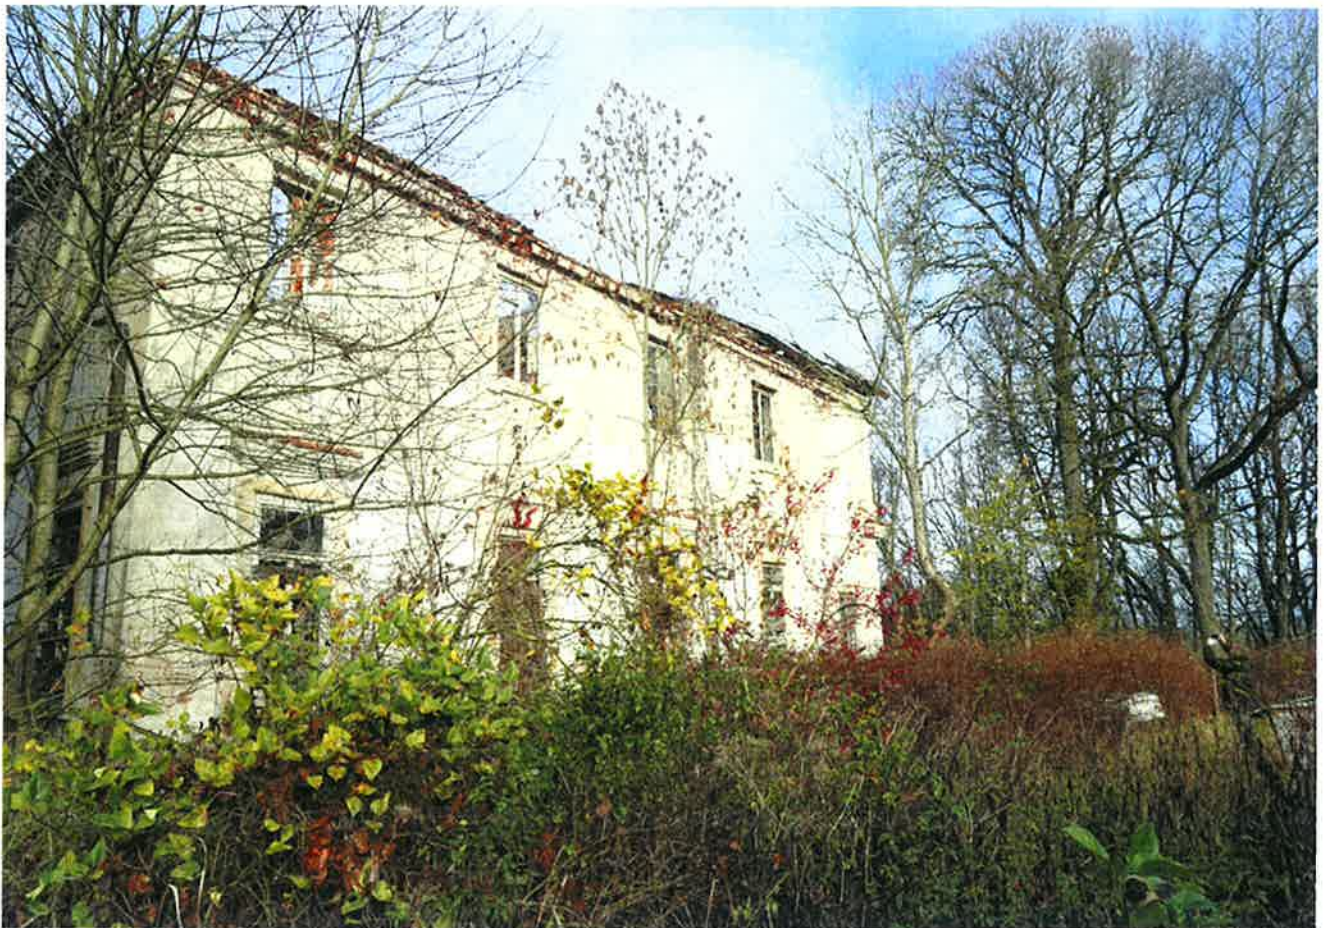
4 a. Palyginimui želdiniai 2019 m. akto Nr. 298

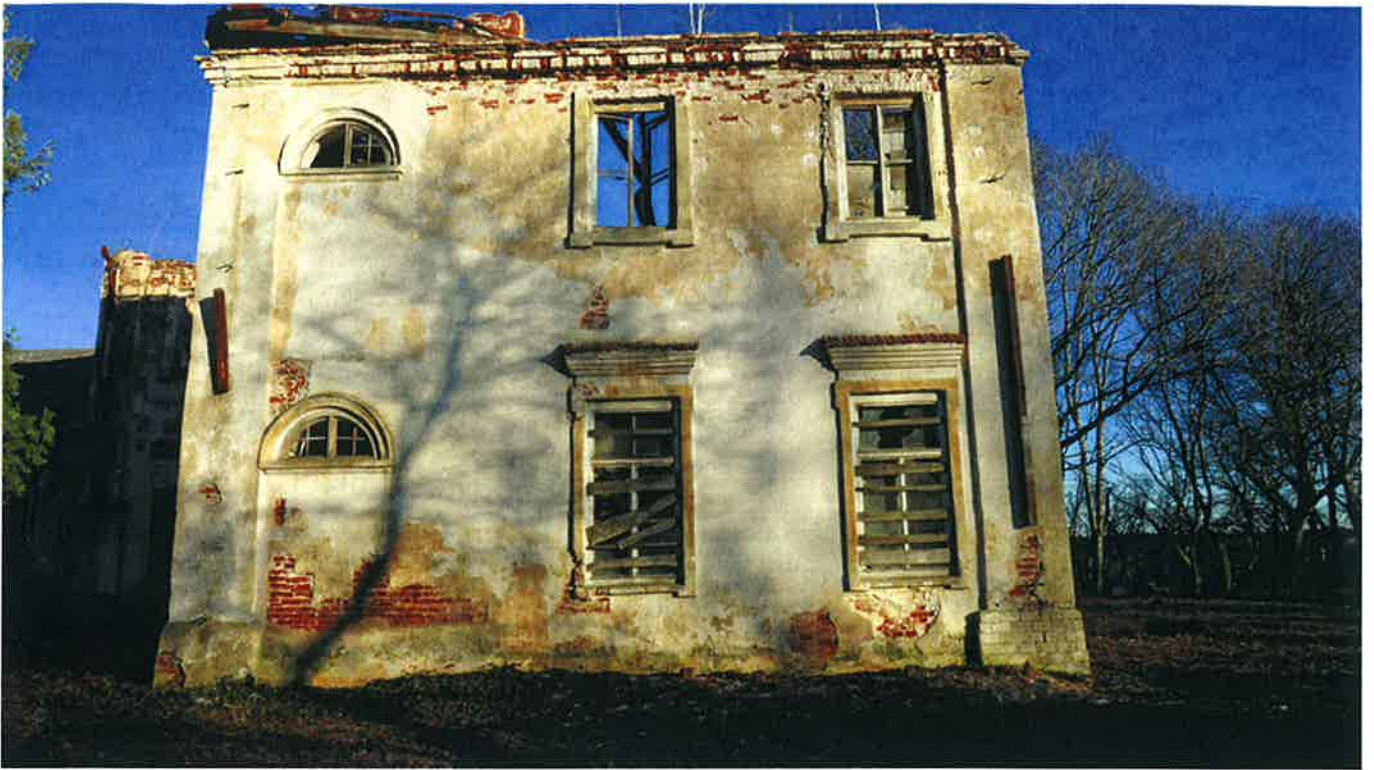
5. Pietinė pastato dalis

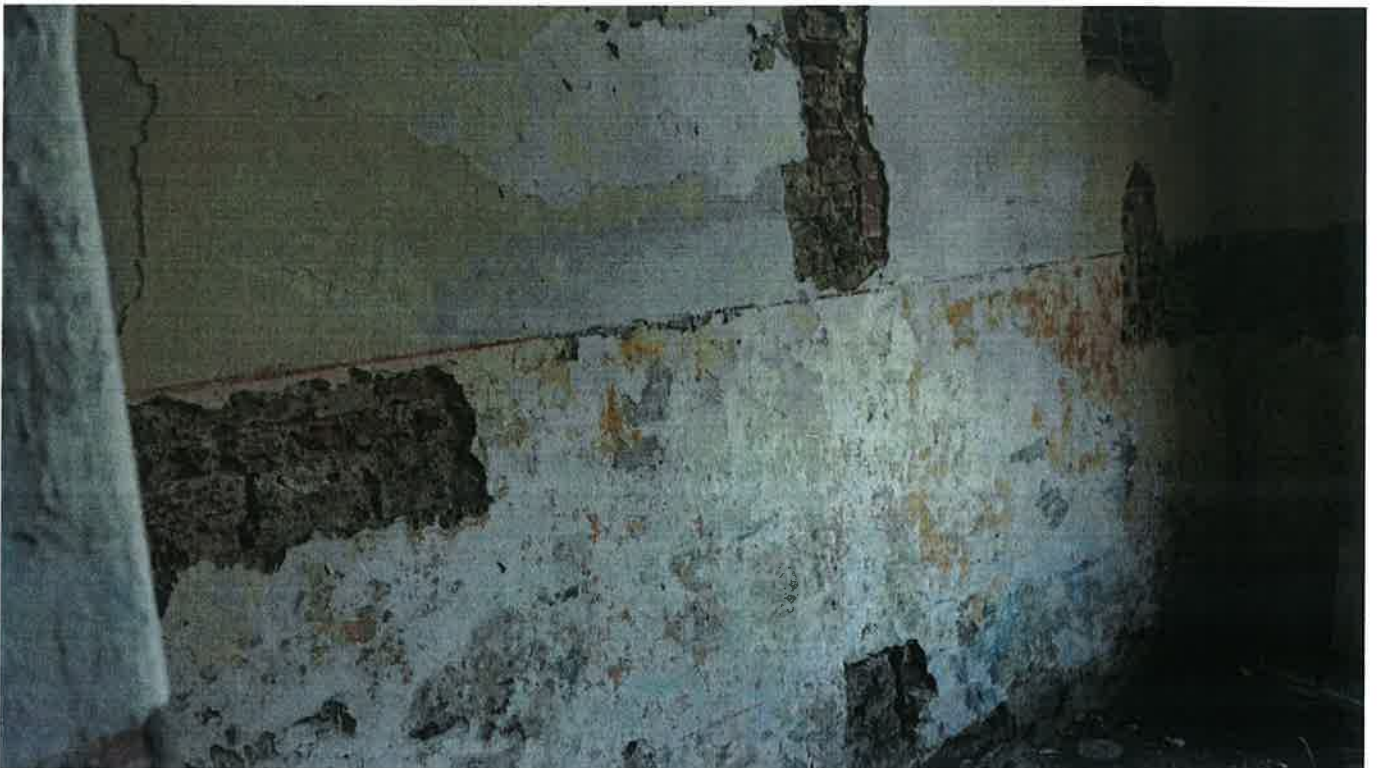
11. Tinkuotos pastato sienos iš vidaus.

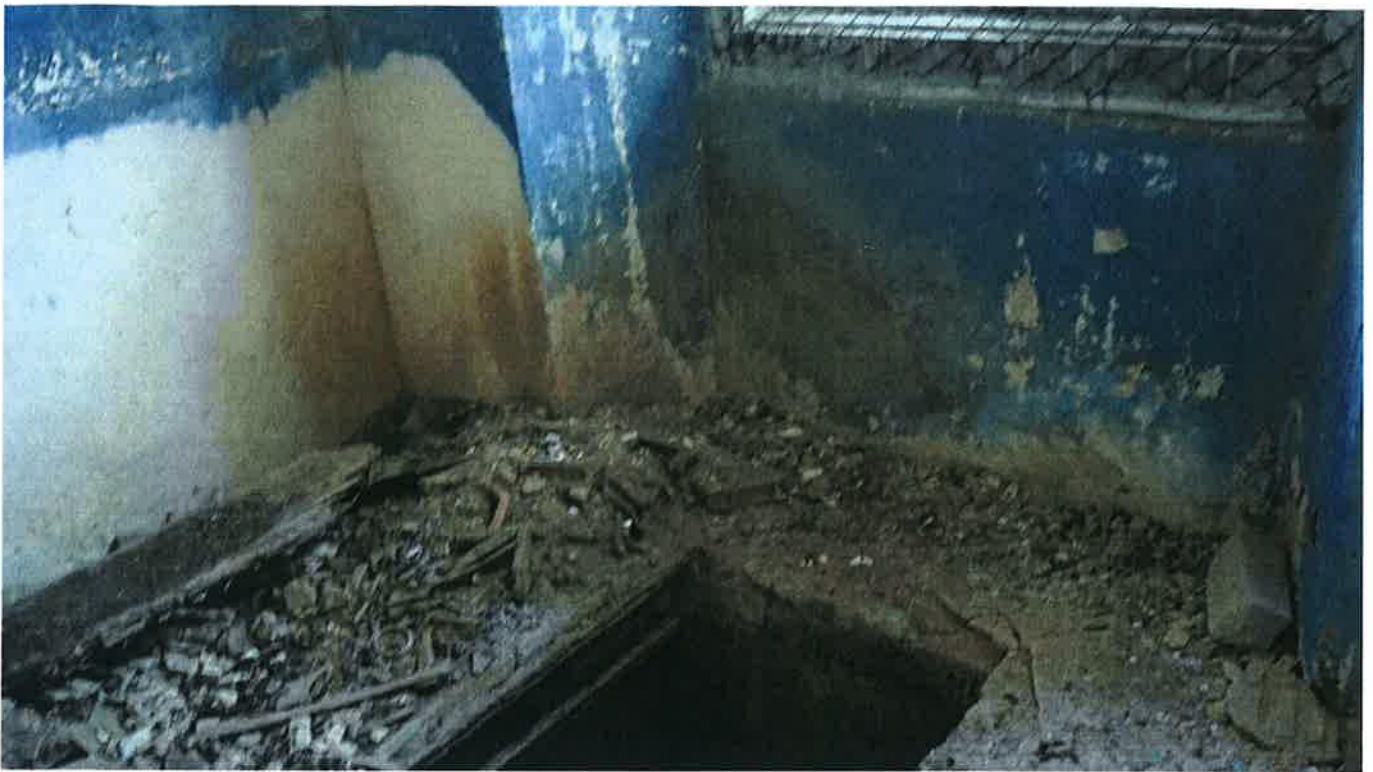
12. Tinkuotos pastato sienos ir rūšio fragmentai iš vidaus.

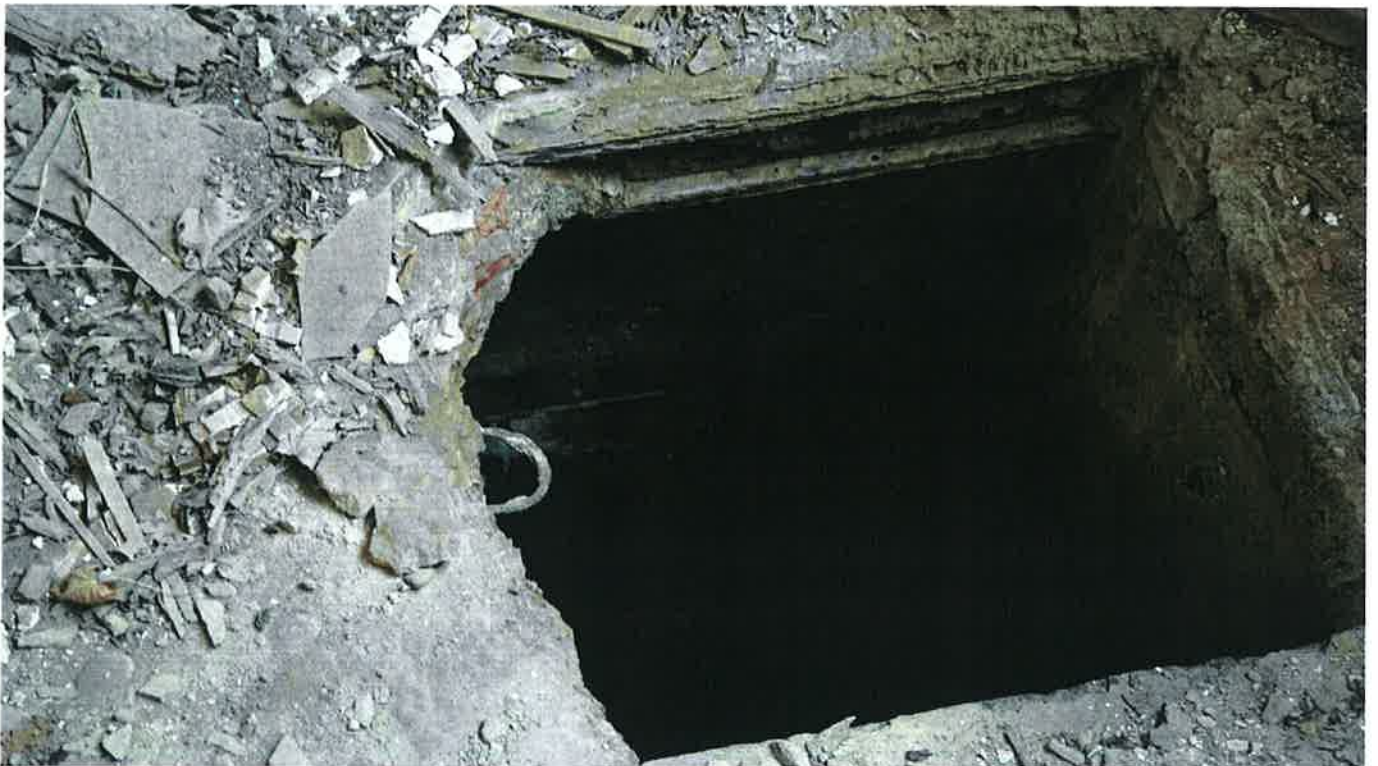
13. Rūšio fragmentai šiaurinėje pastato dalyje.

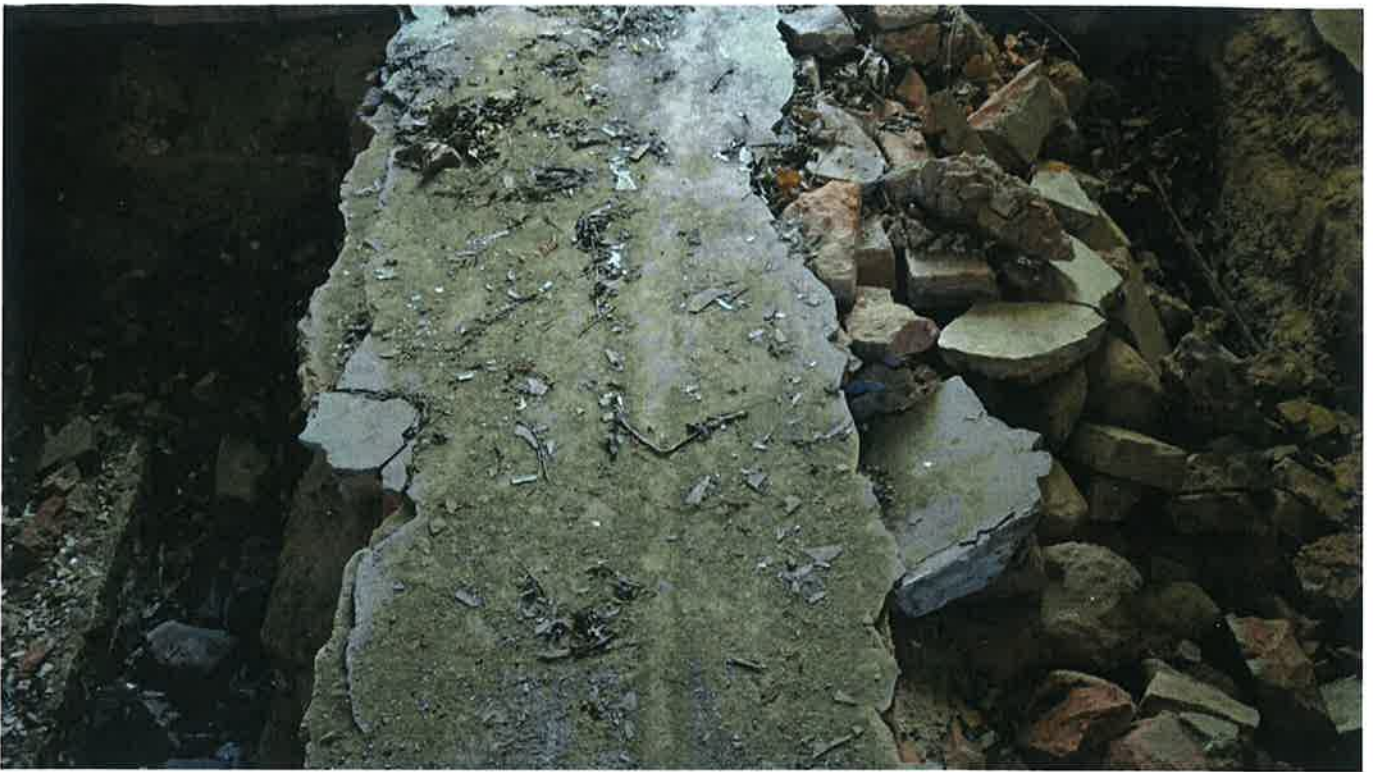
14. Vidaus patalpų grindys (P pastato dalis). Kasinėjimo požymiai.

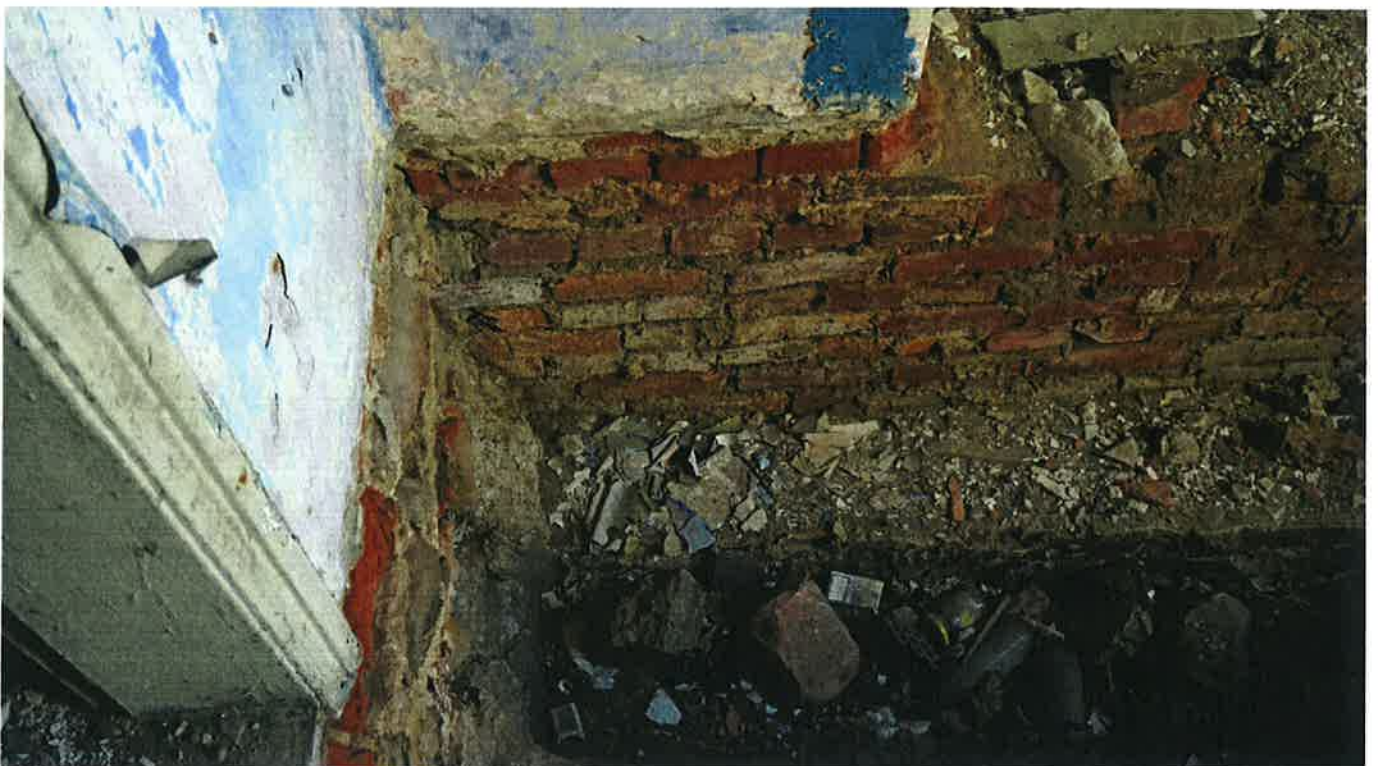
15. Vidaus patalpų grindys (P pastato dalis). Kasinėjimo požymiai.

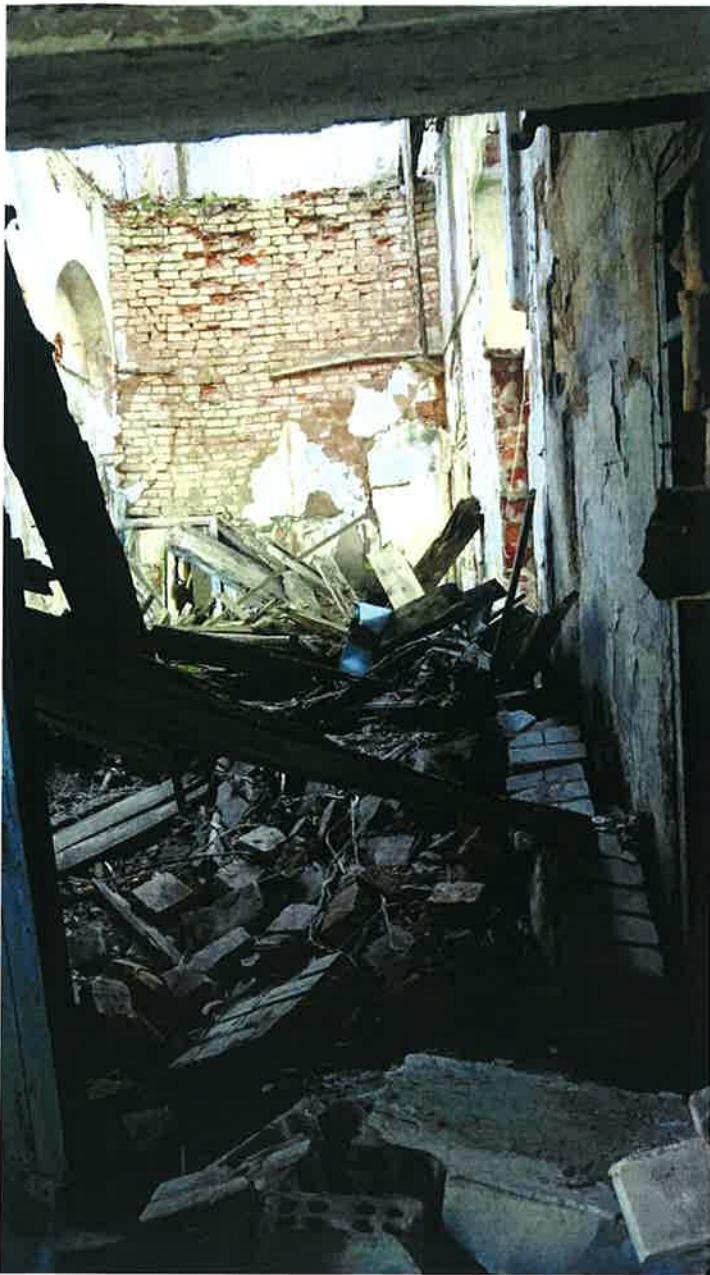
16. Rytinės pastato patalpos iš vidaus. Įgriuvęs pastato stogas .17 Vidaus durys. Dvigubos

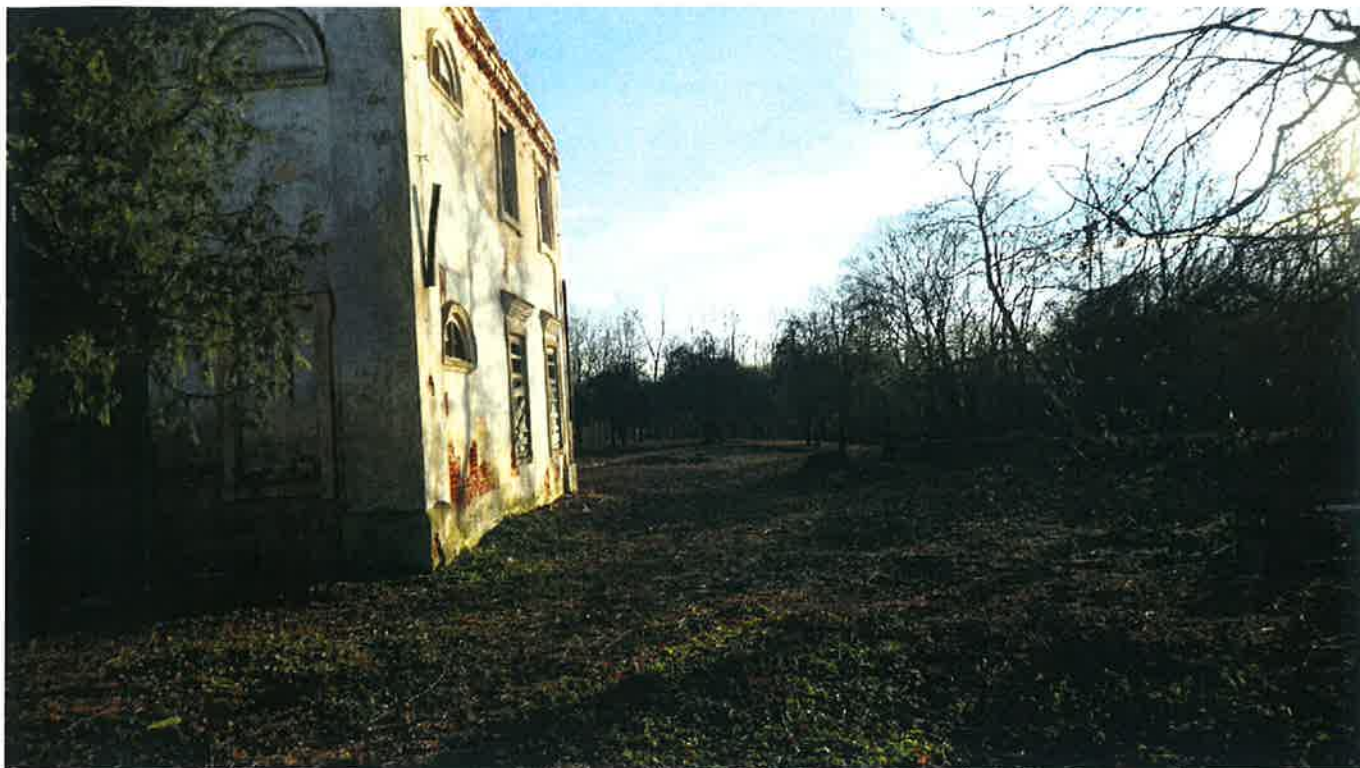
Lyginant objekto stebėseną su 2019 m. Objekto aplinkos būklės pokytis pakitęs. Aplink pastatą iškirsti keletas saugotinių želdinių: pateikiamas tik keletas jų kurie buvo užfiksuoti 2019 m. stebėsenos aktuose: vakarinė tuja (augusi prie pastato pietinėje pusėje), baltažiedis vikmedis.(lot. *Robinia pseudoacacia*) daugiau negu 3 vnt (augęs pietinėje pusėje arčiau vartų), daugiau negu 3 klevai. Saugotini želdiniai iškirsti savavališkai

20 .Pietvakarinė pastato dalis. Iš teritorijos savavališkai pašalinti želdiniai .

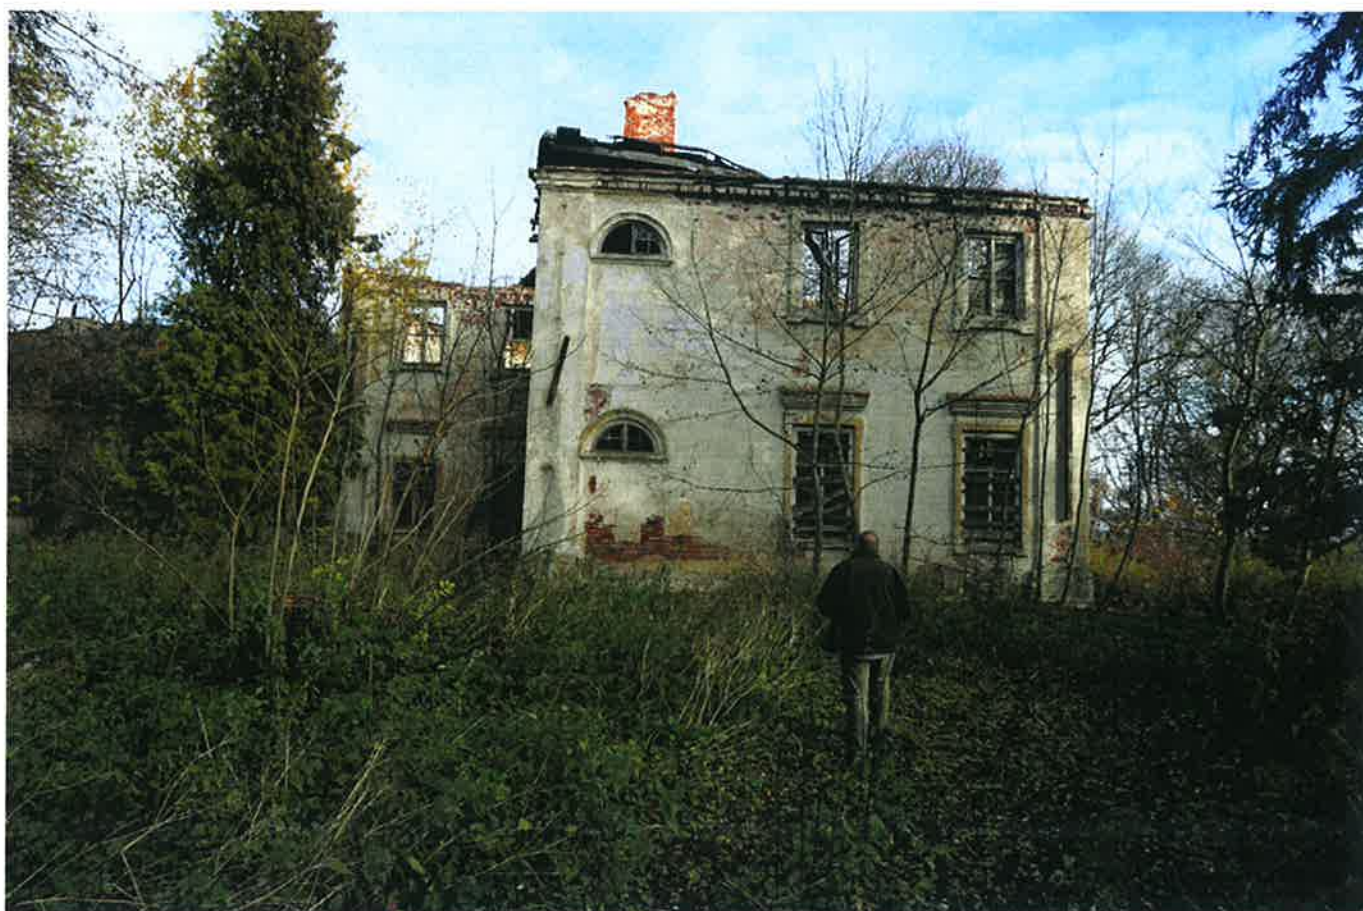
20 a. Palyginimui 2019 m. stebėsenos foto akto Nr.298

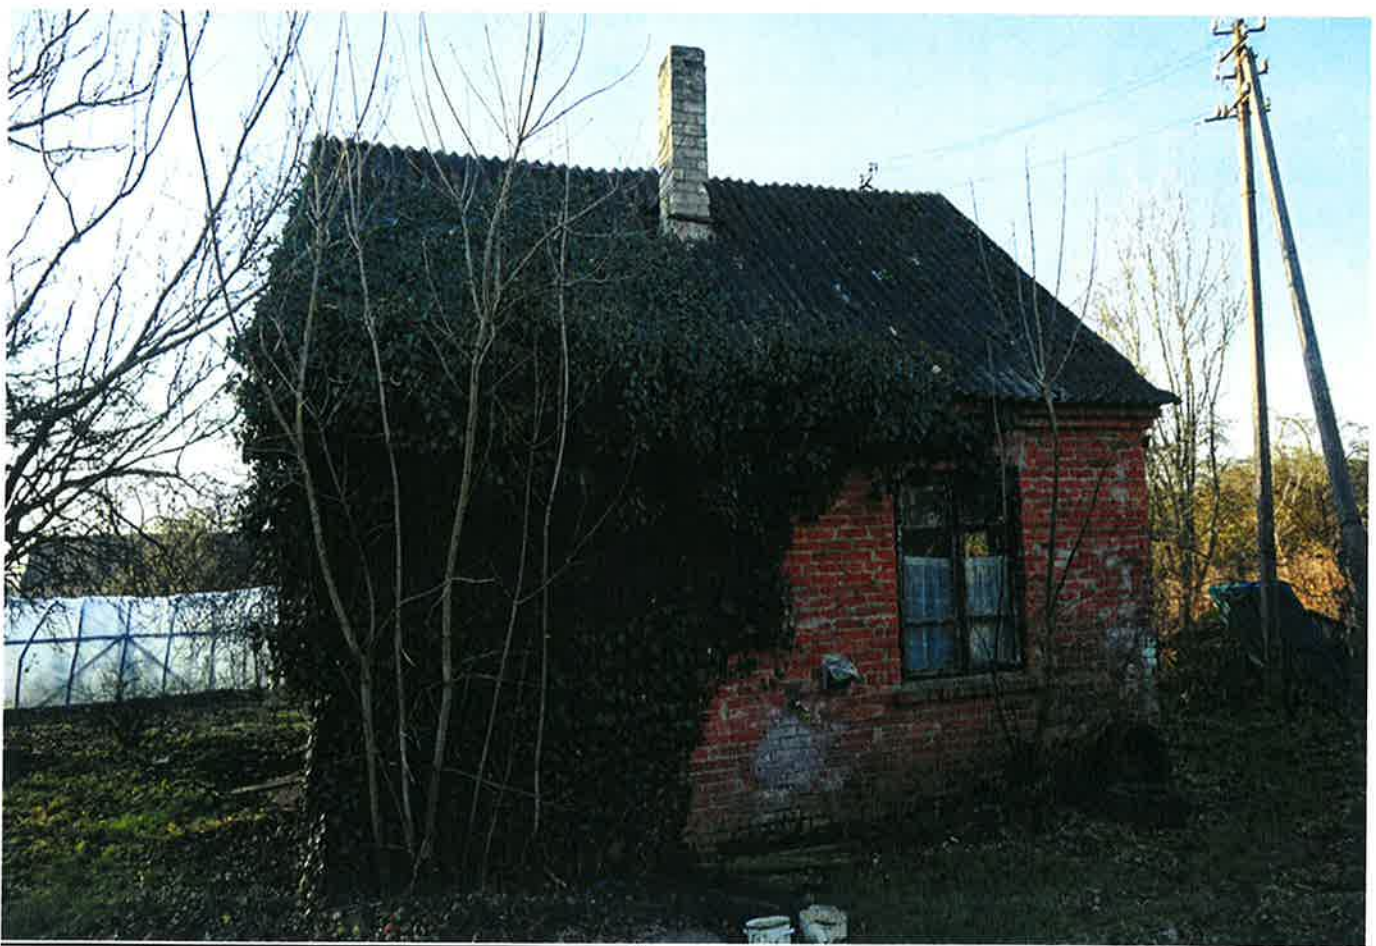
Dalis šiaurinio pastato apaugusi vijokliu- gebene lipiku. Šio augalo orinės šaknys kenkia pastato mūriui, būtina jį pašalinti foto Nr. 1.

Nr. 1. Dalis šiaurinio pastato apaugusi gebene lipiku. Šio augalo orinės šaknys kenkia pastatui, būtina jį pašalinti.

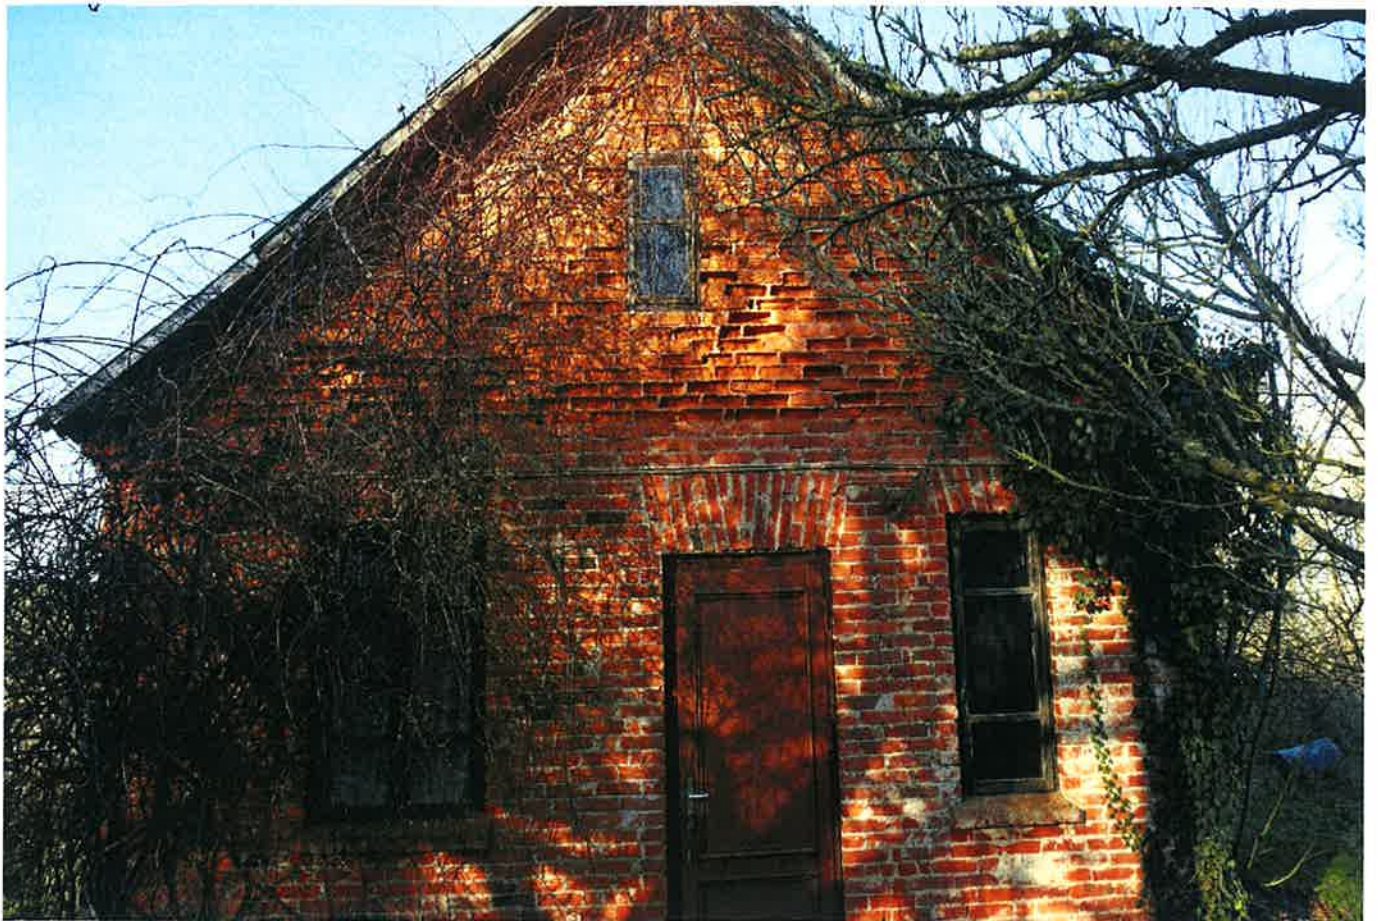
Vertinant objekto fizinės būklės pokyčius reiktų atkreipti dėmesį, kad objekto būklė lyginant su 2015 m. atliktu paskutiniu patikrinimu beveik nepakito išskyrus pietrytinę pastogės dalis foto Nr. 4, 5

Nr. 4. Pietrytinė pastato dalis

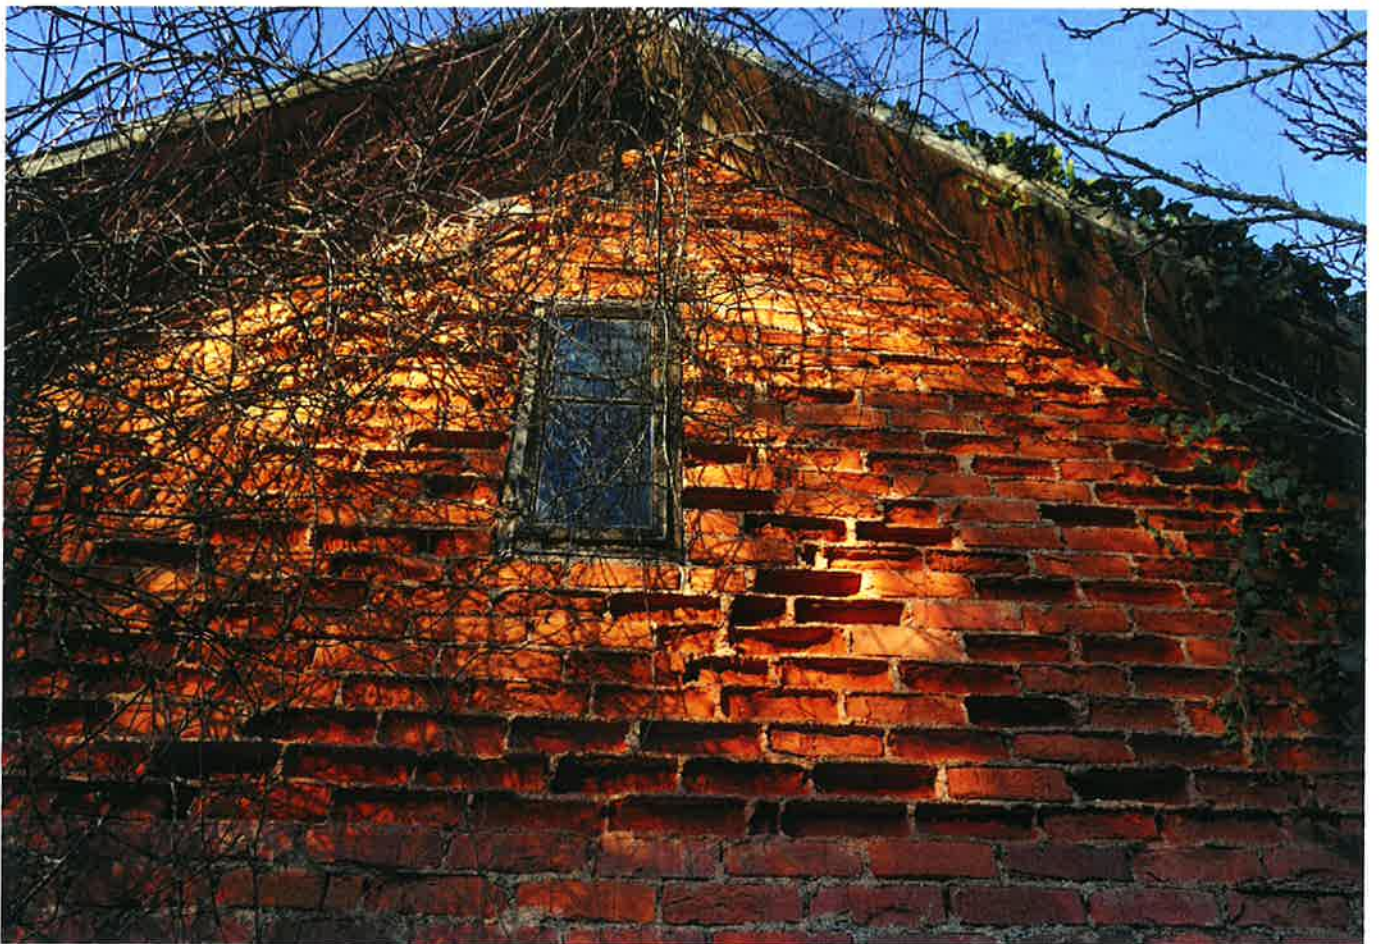
Nr. 5. Pietrytinė pastogės dalis. Ištrupėjusios plytos . Rišamoji medžiaga šiuo atveju stipresnė už plytas.

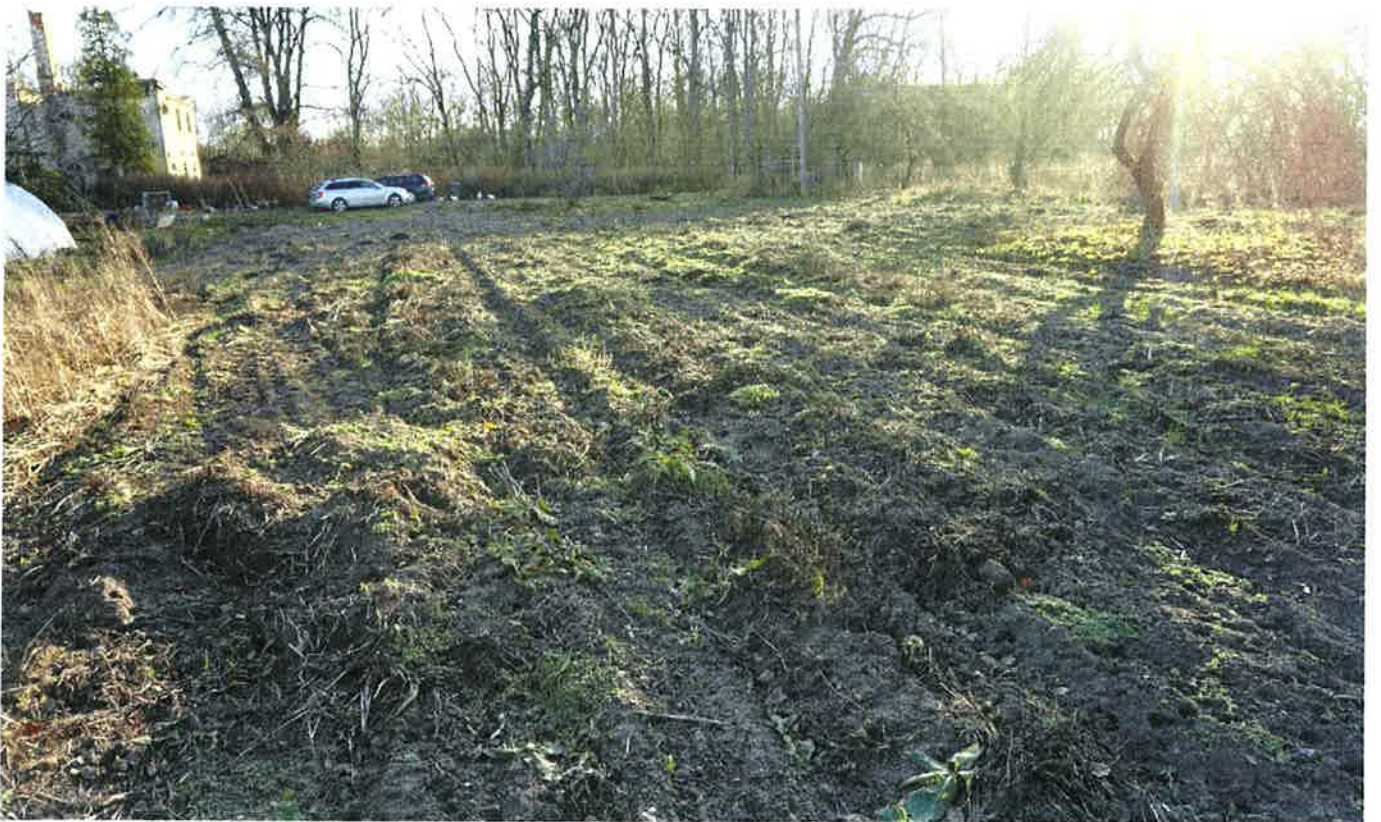
Lyginant objekto stebėseną su 2015 m. Objekto aplinkos būklės pokytis nepakitęs. Iš pietinės pastato pusės teritorija ariama įrengtas dirbamas žemės plotas.

Nr. 9 Teritorija aplink pastatą. Iš pietinės pusės ariamas laukelis.

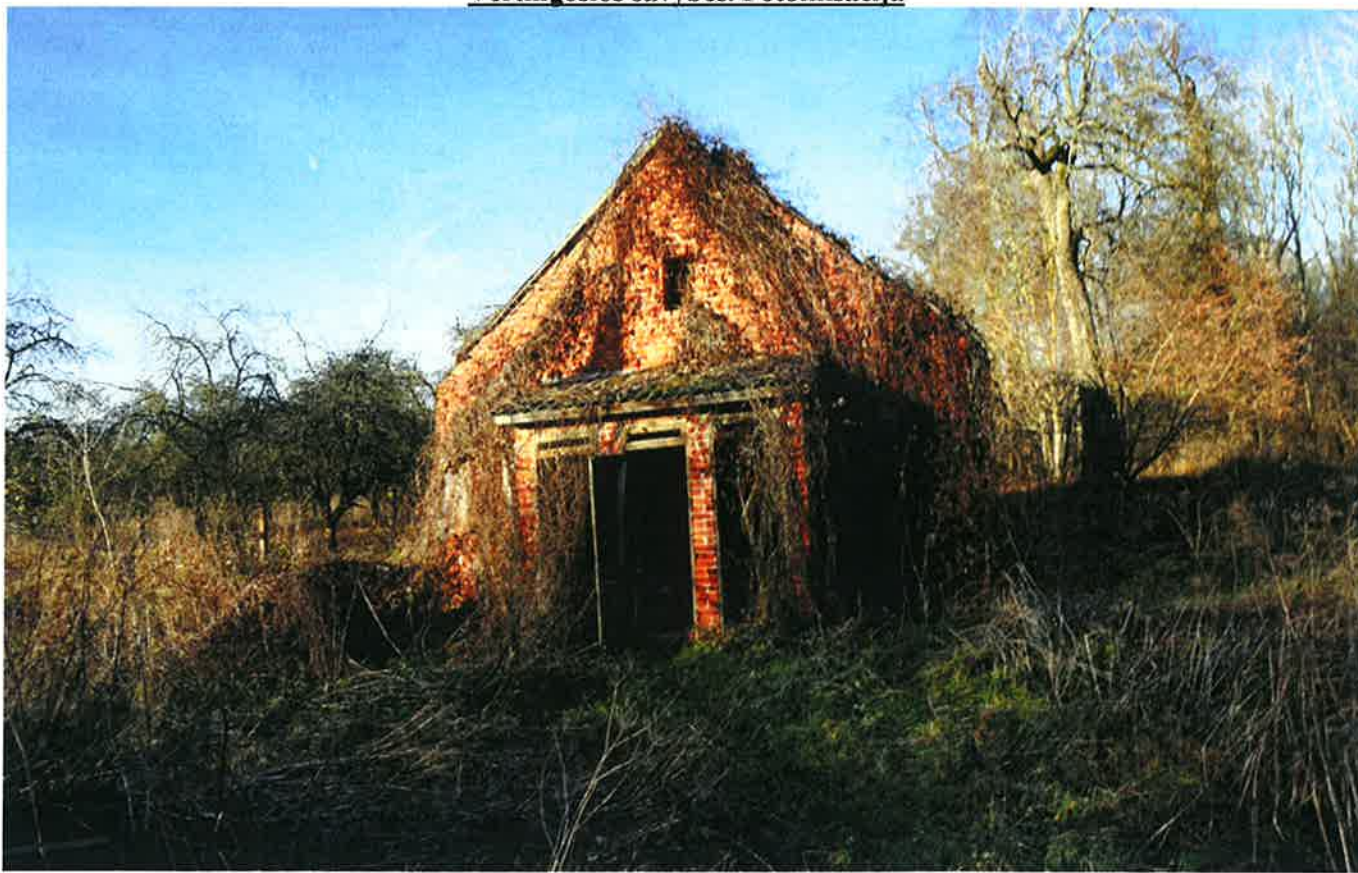
Dalis šiaurinio pastato apaugusi vijokliu- penkialapiu vinvyčiu ir kt.. Šis augalas apraizgęs beveik visą ūkinį pastatą, taip sukurdamas jam užpavėsiniamą ir pastovią drėgmę. Ant pastato augantis augalas kenkia pastato mūriui. foto Nr.1. Blogėja pastato dangos būklė, reikia atlikti stogo dangos priežiūros darbus foto Nr.:2,3,4,5

Nr. 1. Pastatas iš pietvakarių pusės. Apaugęs vijokliais- penkialapiu vinvyčiu ir kt.. Būtina augalą pašalinti, kenkia pastato mūriui.
