Šakių rajono savivaldybės administracija
(dokumento sudarytojo pavadinimas)

KULTŪROS PAVELDO OBJEKTO BŪKLĖS PATIKRINIMO AKTAS
2024 09 24 Nr. 449

- Magazinas (u.k.1613)
- Nekilnojamojo kultūros paveldo vertinimo tarybos akto patvirtinimo data ir numeris (jei aktas patvirtintas) 2018-01-16; Nr: KPD-RM-2660
- Adresas: Šakių rajono sav., Kriūkų sen., Kriūkų mstl., Nemuno g. 17
- Valdytojas – privatus
(vardas, pavardė, gyv. vieta, tel. numeris/juridinio asmens pavadinimas, teisinė forma, buveinė, kodas, tel. numeris)
- Paskelbtas ar nepaskelbtas saugomu kultūros paveldo Valstybės saugomas 2005-04-29; Nr: ĮV-190
- Ankstesnio būklės patikrinimo akto data ir numeris: Nr. 289, 2019 m.

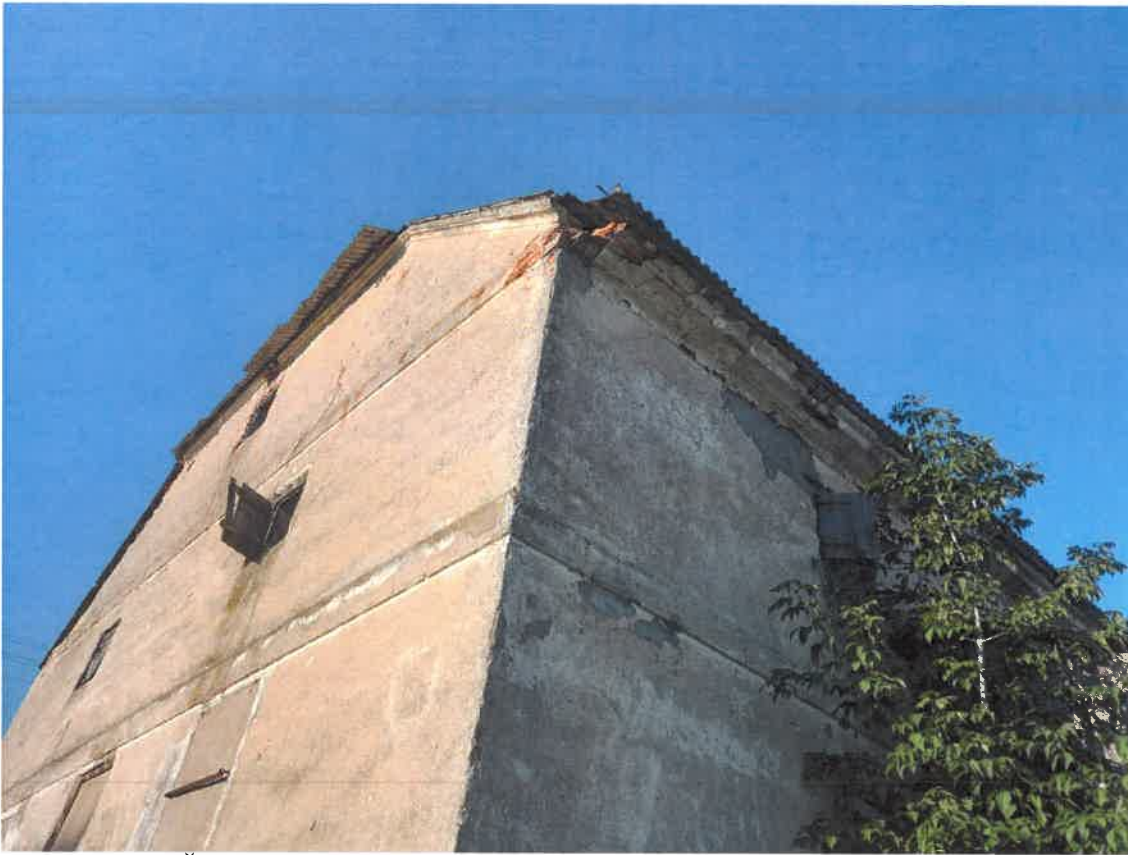
Atlikus objekto stebėseną, nustatyta, kad blogėja pastato sienų konstrukcija, stipriai įskilusi rytinė pastato siena. Nuo viso pastato fasado nutrupėjęs tinkas. Rytinis pastato pamatų kampas, laikui bėgant pradės irti, būtina sutvirtinti. Būtina iškirsti medžių atžalas augančias šiauriniame pastato kampe.

Nr.4. Blogėja pastato sienų konstrukcija, stipriai įskilusi rytinė pastato siena

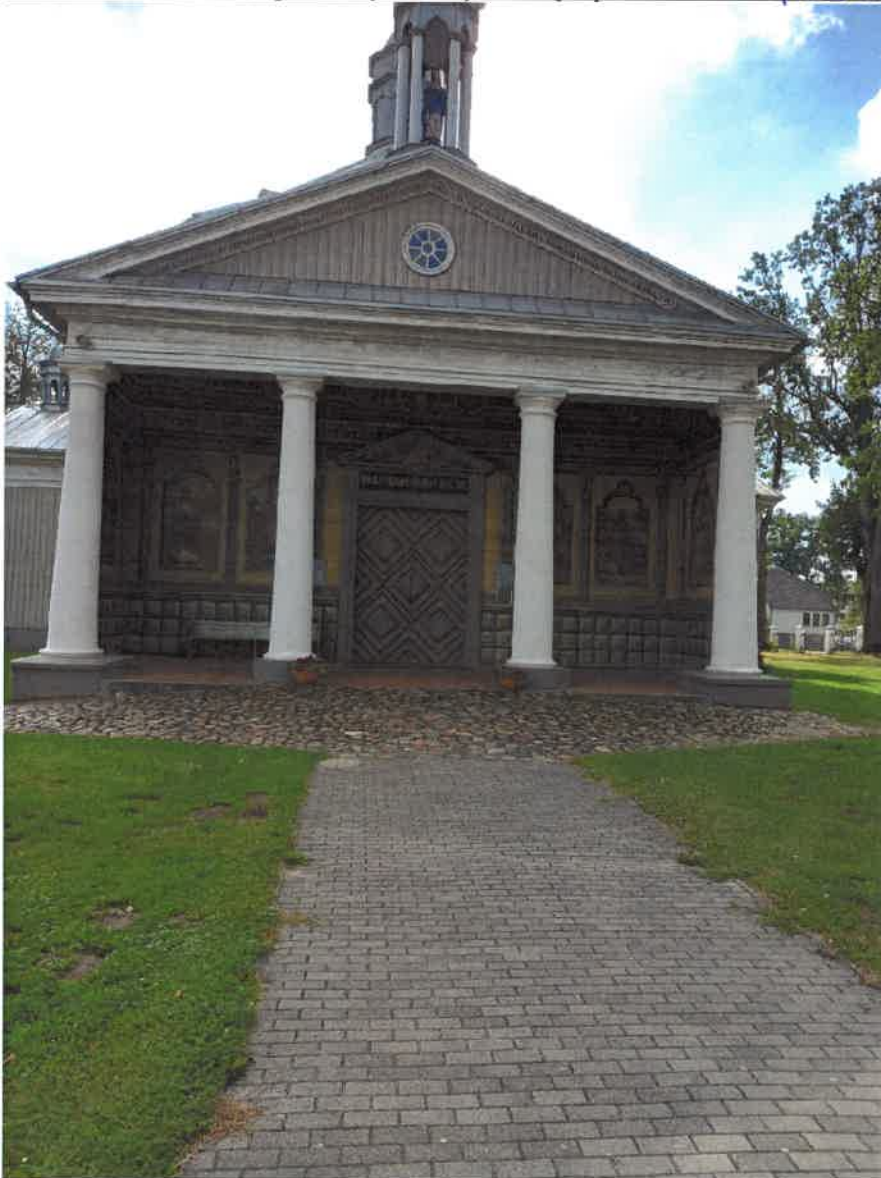
Nr. 1

Objektas geros būklės, prieš keletą metų atlikus hidroizoliaciją pamatai ne drėksta. Reiktų numatyti priežiūros darbus ir perdažyti pastato karnizus (Nr. 1, 3,4,6). Bažnyčios sieninė tapyba iš lauko pusės būklė blogėja reiktų numatyti restauravimą.

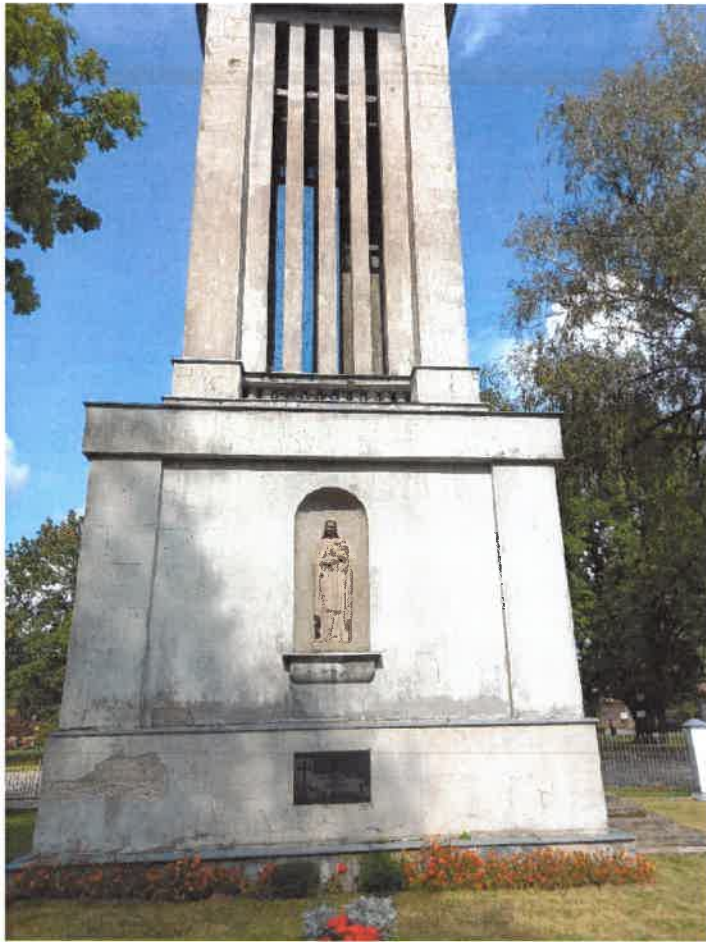
Nr.3.

Objekto apžiūros metu nustatyta, kad objekto būklė lyginant su 2018 m. patikrinimu pablogėjusi. Pamatai atrupėję (Nr. 5), būtina atlikti pamatų hidroizoliaciją. Sienų apdaila nuo pastato apačios, dėl kylančios nuo pamatų drėgmės pradeda atsokti. Suskilinėjęs varpinės sienų tinkas (Nr.3). Blogėja medinės varpinės durys nyksta (Nr. 7).

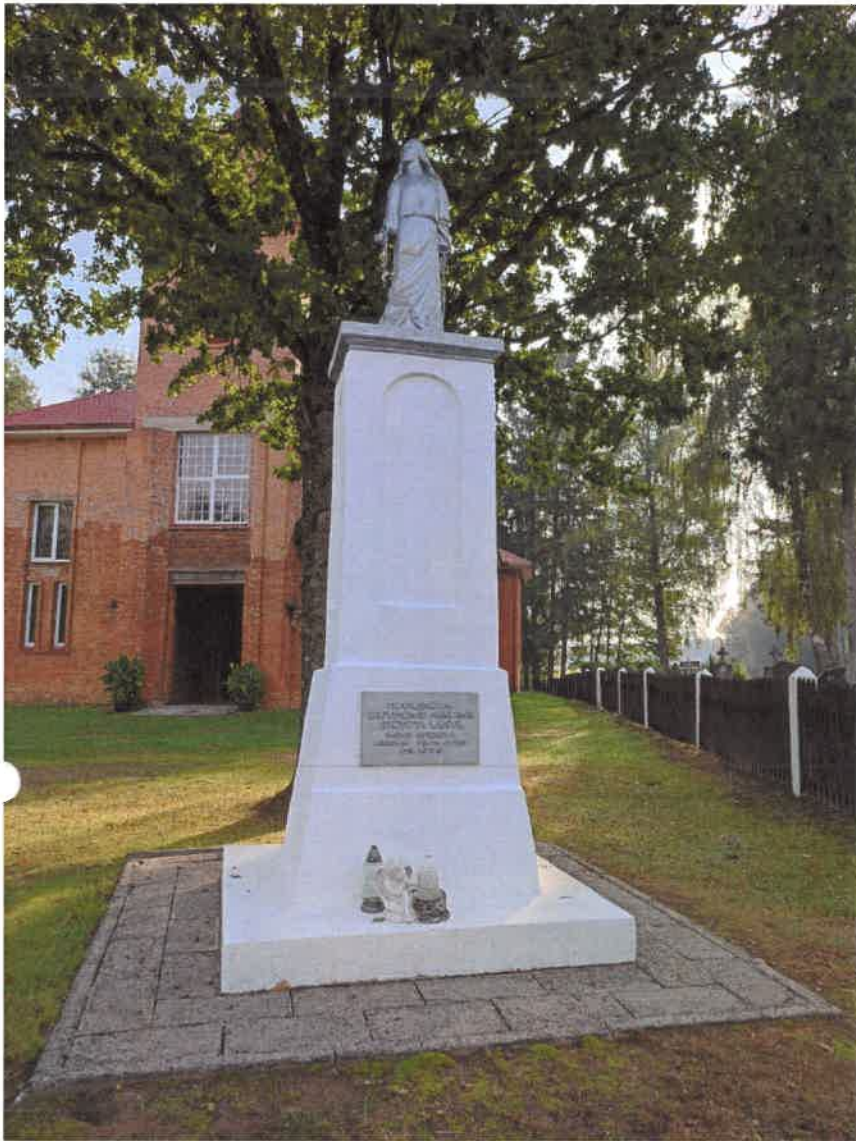
Nr.1. Paminklas perdažytas 2024 m.

Priežiūrą atlikusių specialistų rekomendacijos: artimiausiu metu numatyti paminklo restauravimo darbus
