Šakių rajono savivaldybės administracija
(dokumento sudarytojo pavadinimas)

KULTŪROS PAVELDO OBJEKTO BŪKLĖS PATIKRINIMO AKTAS
2024 09 24 Nr. 449

- Magazinas (u.k.1613)
- Nekilnojamojo kultūros paveldo vertinimo tarybos akto patvirtinimo data ir numeris (jei aktas patvirtintas) 2018-01-16; Nr: KPD-RM-2660
- Adresas: Šakių rajono sav., Kriūkų sen., Kriūkų mstl., Nemuno g. 17
- Valdytojas – privatus
(vardas, pavardė, gyv. vieta, tel. numeris/juridinio asmens pavadinimas, teisinė forma, buveinė, kodas, tel. numeris)
- Paskelbtas ar nepaskelbtas saugomu kultūros paveldo Valstybės saugomas 2005-04-29; Nr: ĮV-190
- Ankstesnio būklės patikrinimo akto data ir numeris: Nr. 289, 2019 m.

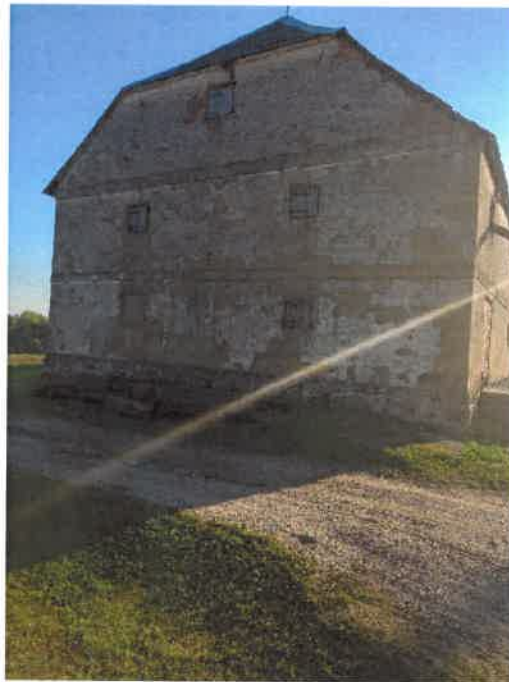
Nr.1. Vakarinė pastato siena

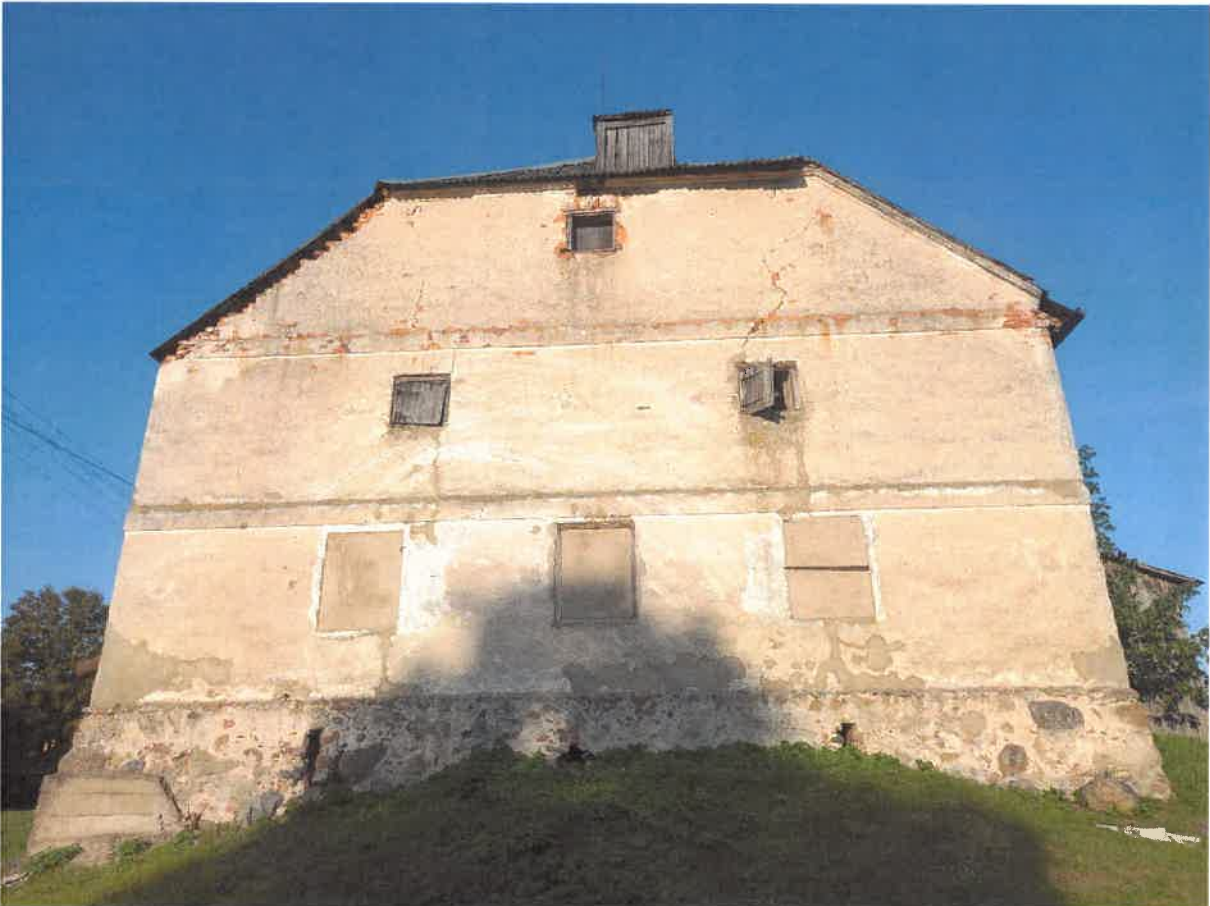
Nr.4. Blogėja pastato sienų konstrukcija, stipriai įskilusi rytinė pastato siena

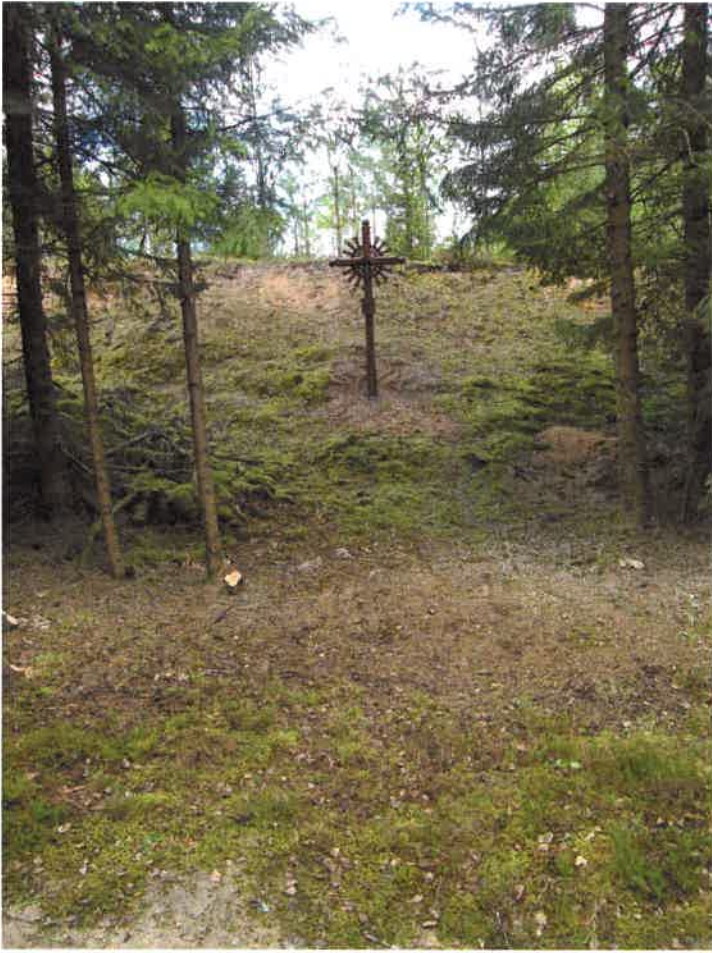
Nr.1

Objektas geros būklės. Prižiūrimas ir tvarkomas
